Modern und erdbebensicher

Die Sanierung des Pflegeheims der Region Rorschach ist im Endspurt. Ein Baustellenrundgang durch das Pelago.

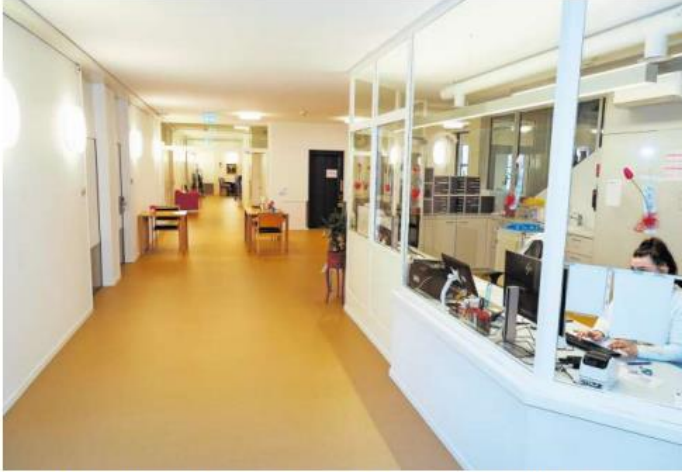
Die Zeit der grauen Wände ist vorbei: Viel weisse Farbe und grosse Fenster schaffen Helligkeit.

ander verbunden. Ein grosser Teil der Sanierung entfällt auf Technisches: Ersatz der Heizung (Gas statt Öl) und der Lagereinrichtungen, neue Infrastruktur für Restaurant und Küche, mehr Aufenthaltsfläche und Nasszellen sowie neue Fenster. Letztere haben etwa keine teilenden Streben mehr und lassen deutlich mehr Licht in die Zimmer.

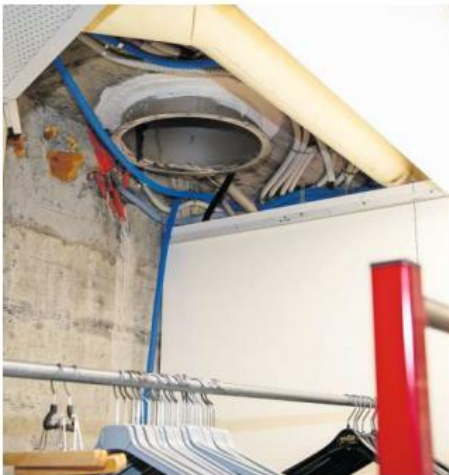
Schmutzige Wäsche fällt durch Rohre direkt in die Lingerie.

Dies zeigt sich neben den technischen Verbesserungen auch bei der Schmutzwäsche, die nun in einen Schacht geworfen wird, wo sie direkt in die Lingerie gelangt. Diese wurde ebenso modernisiert wie die Küche, wo 16-Punkte-Koch Reto Inauen und seinem Team die Arbeit durch breitere Durchgänge und neue Kühlräume erleichtert wird. Besonders auffallend: Wo vorher graue Wände dominierten, schafft nun Weiss im Zusammenspiel mit den Fenstern ein freundliches, helles Ambiente im Pelago.

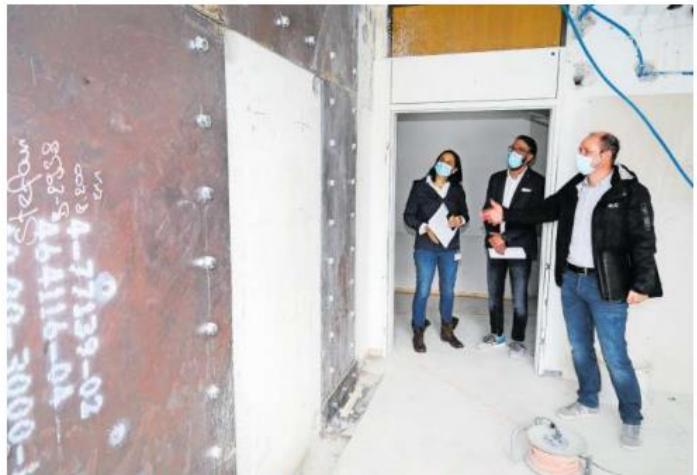
Wände werden mit Stahlplatten verstärkt, um Türen herausfräsen zu können.

Solche Gebäude sind potenziell einsturzgefährdet und können bereits bei relativ schwachen Erdbeben Schäden aufweisen. Diese Schwachstellen des Pelago werden im Zuge der mit 8,7 Millionen Franken veranschlagten Bauarbeiten beseitigt. Einerseits werden Fenster durch Beton ersetzt, andererseits werden Gebäudeteile mit Stahlplatten oder Stahlmatten mitein-
